水栓柱リベルタ (Liberta) 補修用部品交換説明書

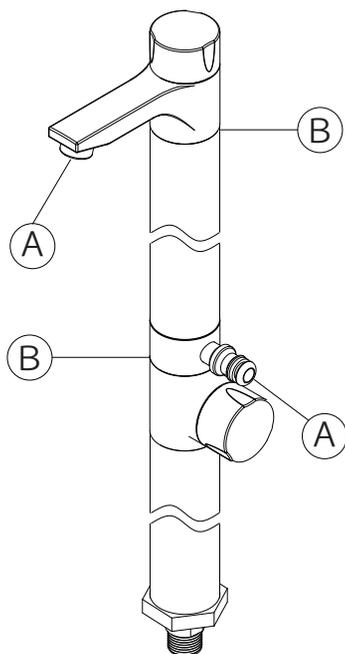
【水漏れ箇所の確認】

A：吐水口

B：管の継ぎ目

原因は？

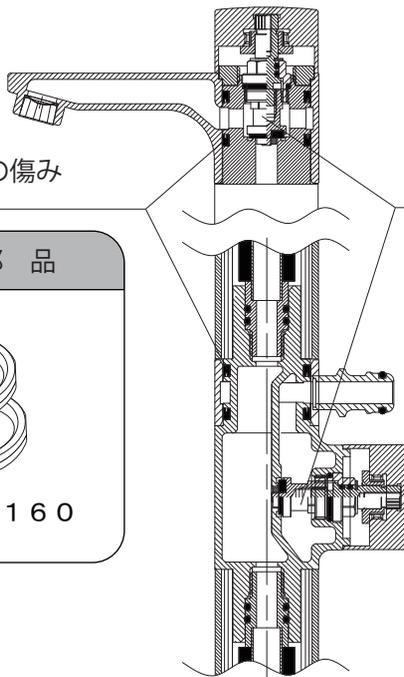
(B) Yパッキンの傷み

品番：PKN160

(A) ノンライジングミニバルブの傷み

品番：JF-V4

ノンライジングミニバルブ（品番：JF-V4）、Yパッキン（品番：PKN160）が
磨耗・劣化すると水漏れの原因となります。
水漏れ等が見つかった場合、当社【お客様窓口】までお問い合わせ頂き、交換部品をお
求めください。
